**F-15 (FN65DA)**

## **15 GAUGE FINISH NAILER**

**Parts Reference Guide**

**NFE05N OCT 20, 2020 Replaces DEC 10, 2013**

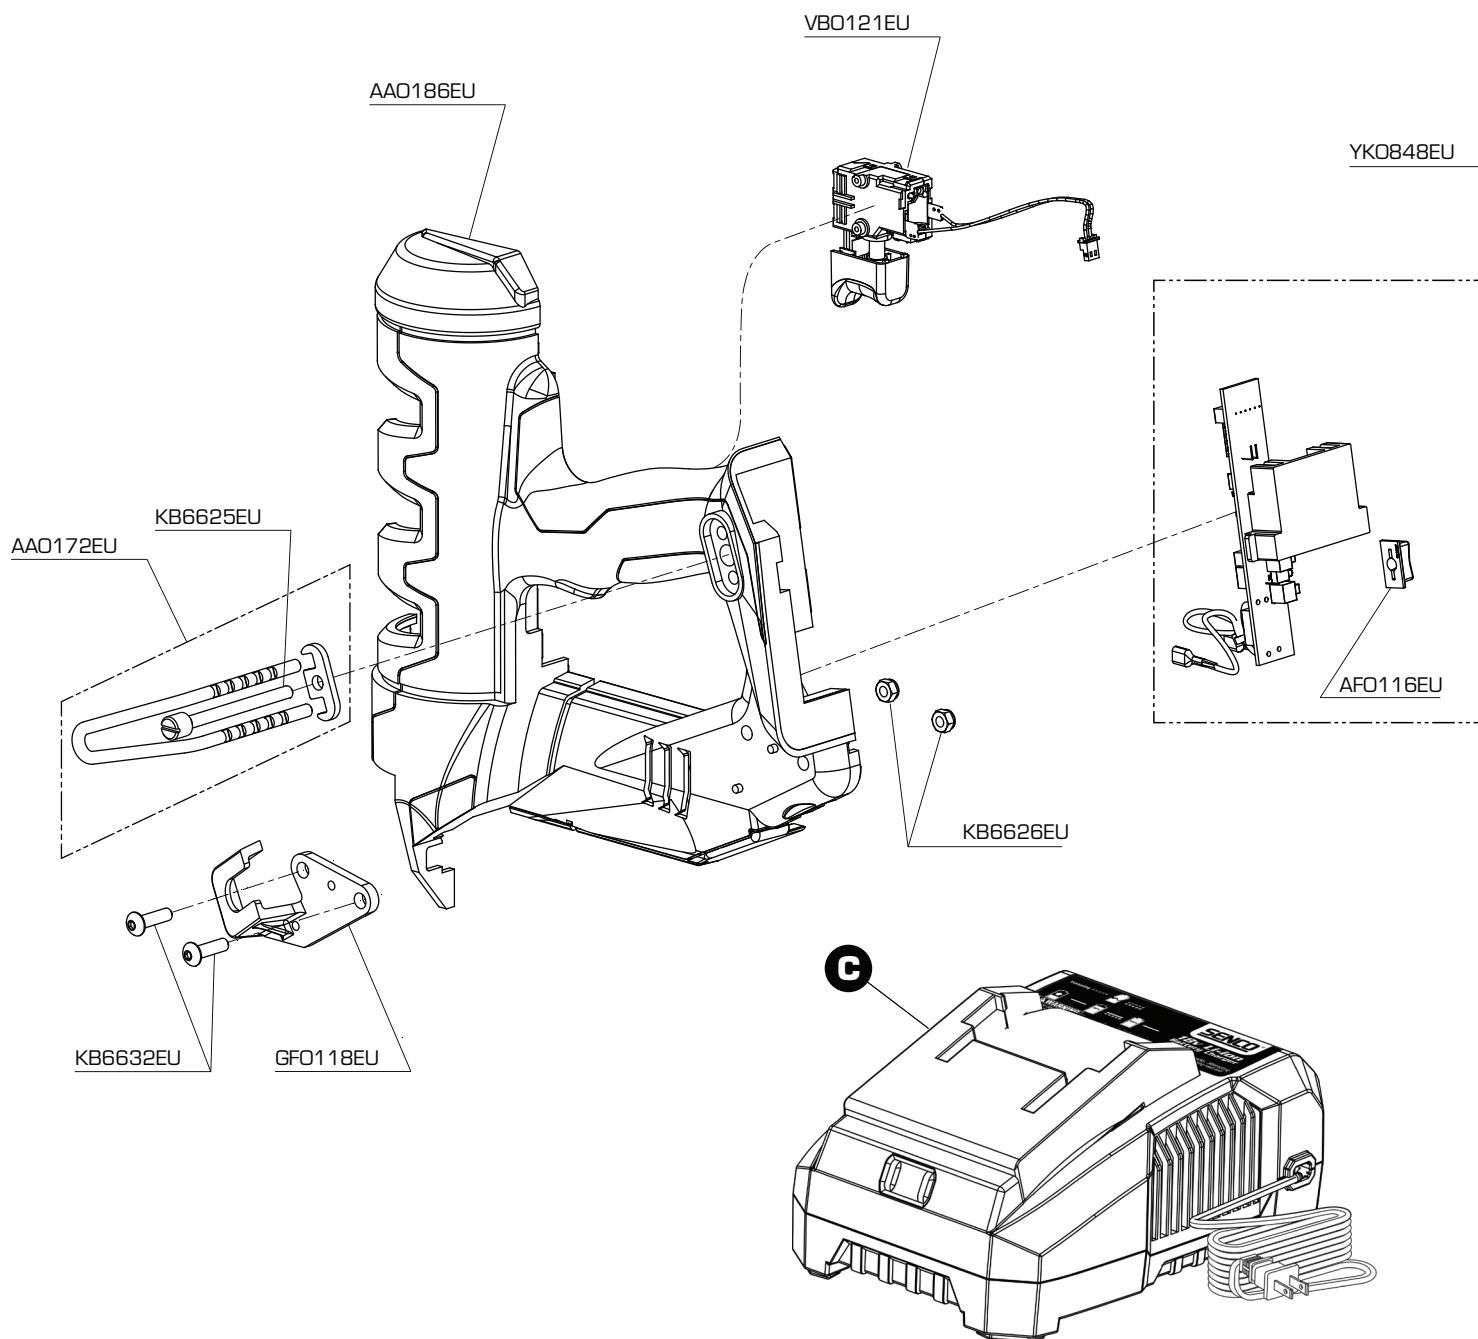
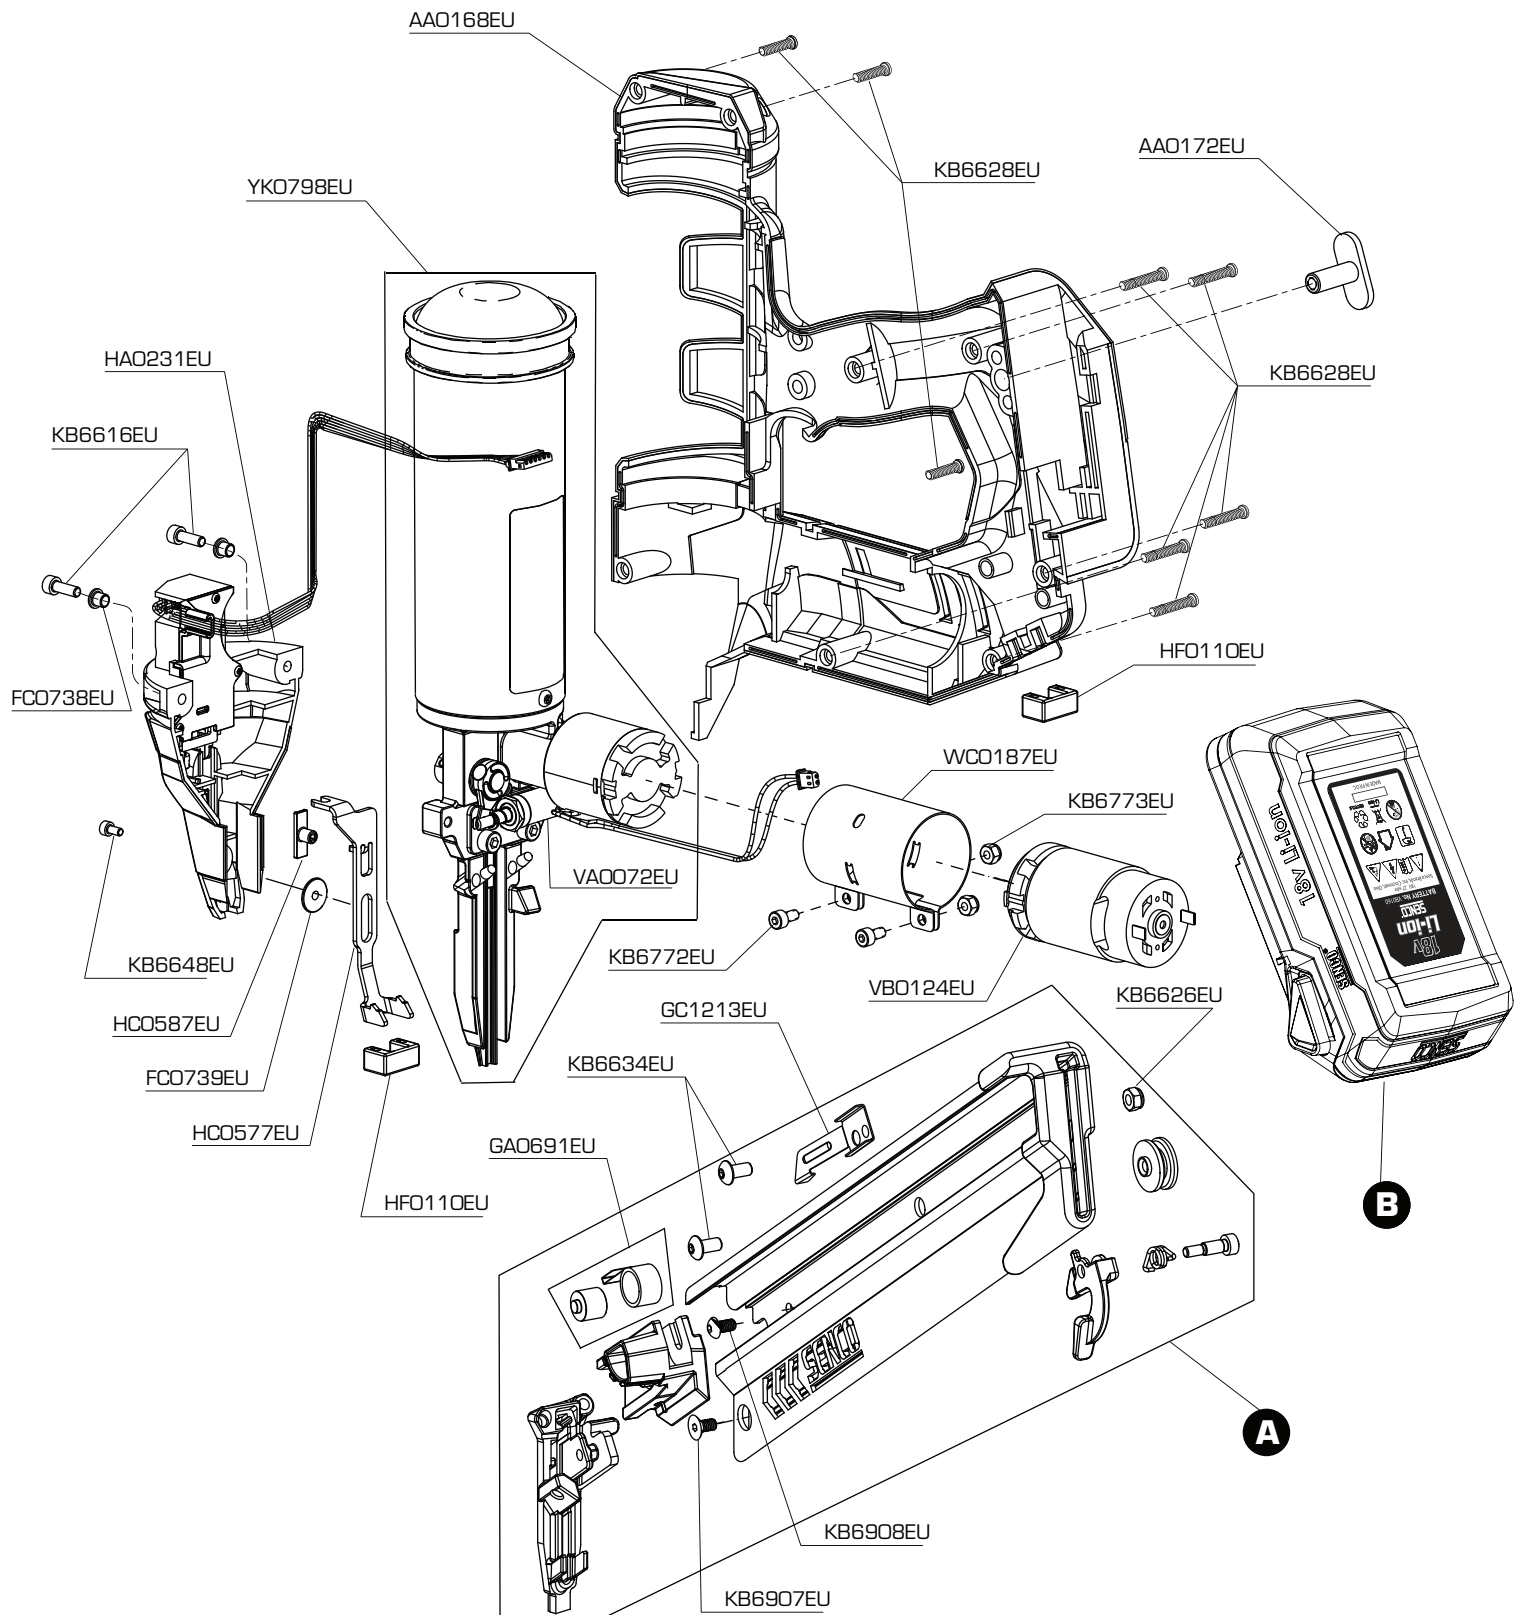
# 15 Gauge Finish Nailer

| Tool #<br># de herramienta<br>No de l'outil | A | B | C |

**DANGER:** The Fusion tool is charged with compressed air in a factory sealed chamber. DO NOT attempt to open the air chamber supported within the tool housing. The driver assembly (YK0798EU) contains no user-serviceable parts. Major components such as the piston/driver assembly, gearbox, piston stop and guide body are all part of the drive assembly. Deliberate tampering with the drive assembly may result in the release of the driver. Any repair or upgrade requiring access to the pressure chamber should be handled by an authorized Senco dealer or service center.

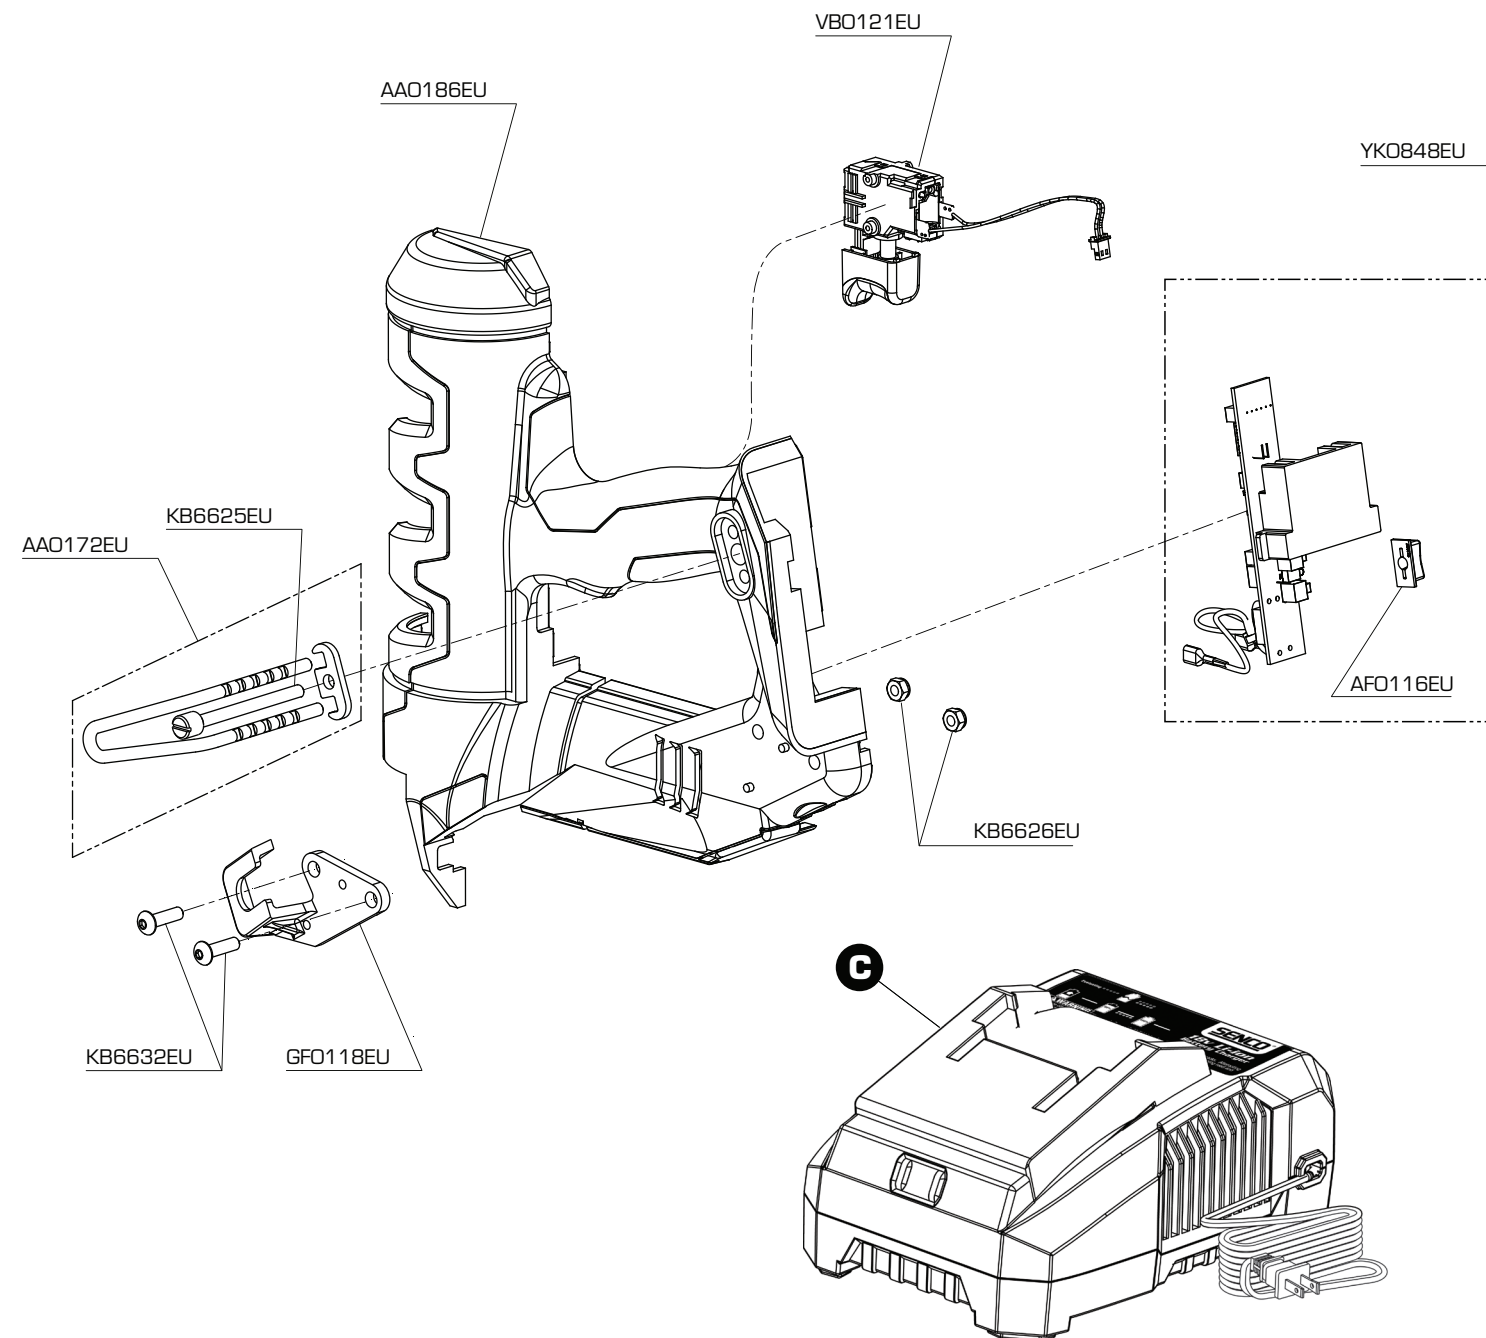
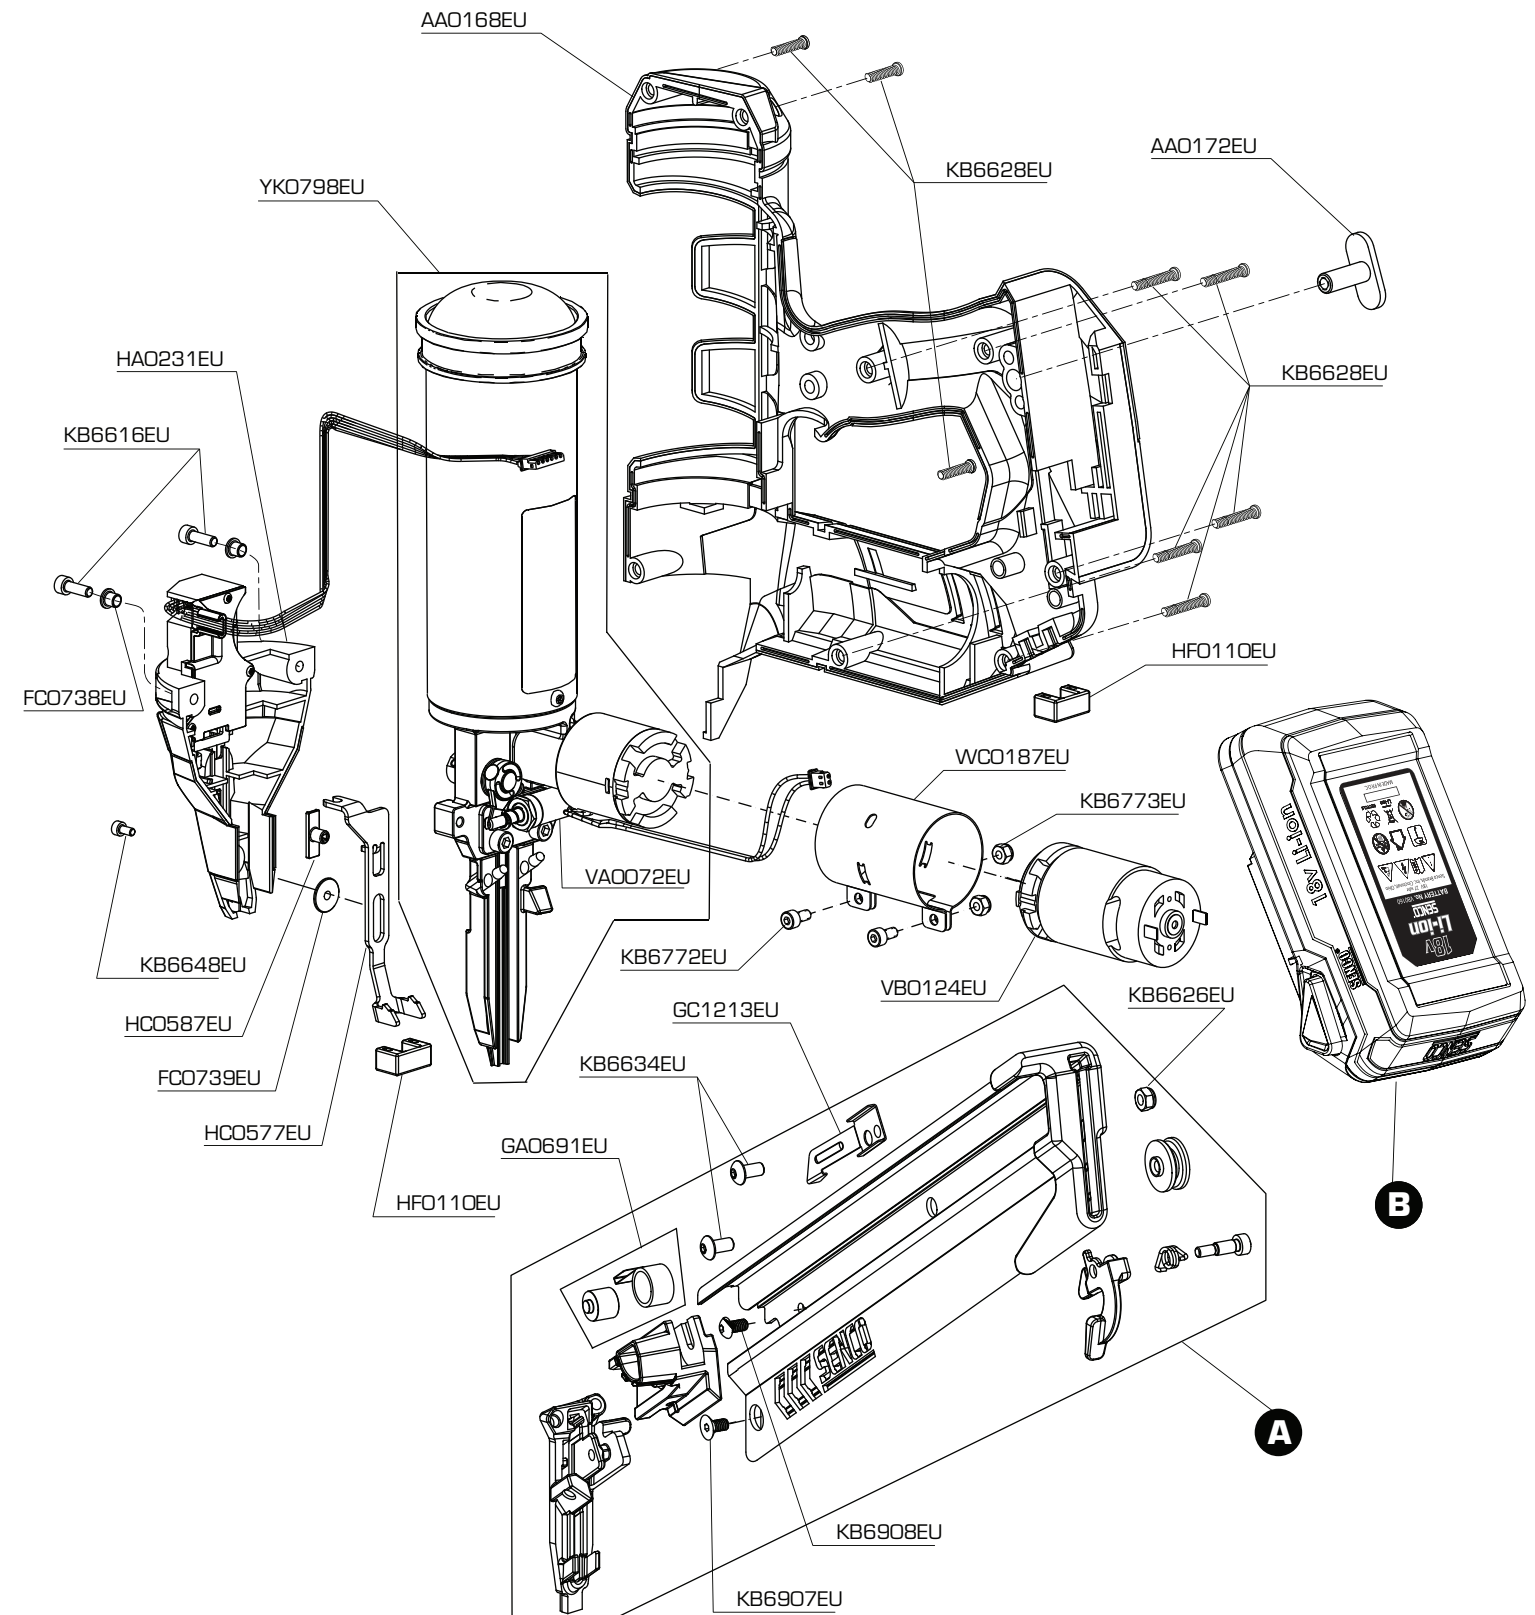
## 15 Gauge Finish Nailer

| Tool #<br># de herramienta<br>No de l'outil | A | B | C |

**DANGER:** The Fusion tool is charged with compressed air in a factory sealed chamber. **DO NOT** attempt to open the air chamber supported within the tool housing. The driver assembly (YK0798EU) contains no user-serviceable parts. Major components such as the piston/driver assembly, gearbox, piston stop and guide body are all part of the drive assembly. Deliberate tampering with the drive assembly may result in the release of the driver. Any repair or upgrade requiring access to the pressure chamber should be handled by an authorized Senco dealer or service center.
